AV '21 KONFERENCE ASFALTOVÉ VOZOVKY 2021

Zkoušení materiálů a konstrukcí vozovek II. část

Michal Varaus, Vysoké učení technické v Brně

23. – 24. listopadu 2021, České Budějovice

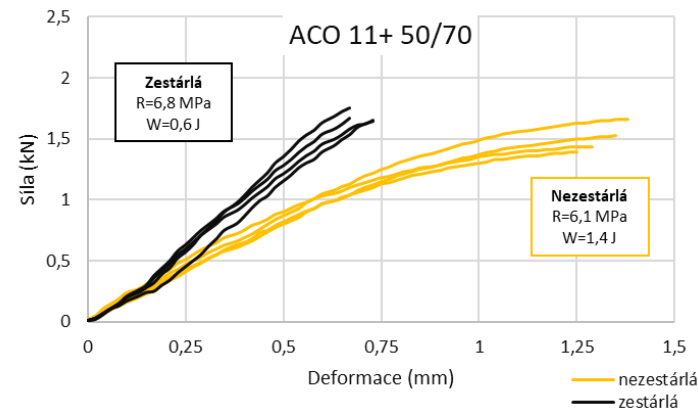
➔ Po stárnutí → pevnost narůstá, lomová práce klesá

➔ Index stárnutí pro pevnost > 1 , pro lomovou práci < 1

➔ Zestárlá asfaltová tělesa v oboru nízkých teplot → menší energie k lomu

➔ Modif. asfalty vykazovaly horší výsledky jak nemodif. asfalty - překvapivé

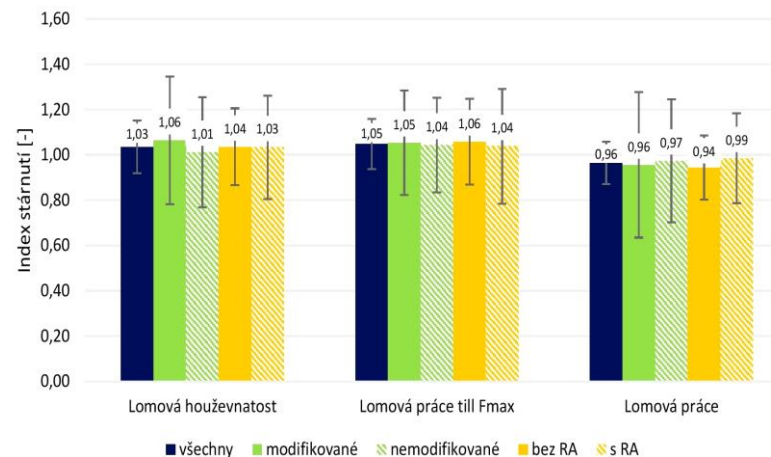
- ➔ Po stárnutí → lomová houževnatost po stárnutí narůstá,
 - lomová práce do F_{max} dtto,
 - celková lomová práce klesá

- ➔ **Závěr:** Analýza výsledků, např. modif. asfalty ovlivněny stárnutím více, přítomnost R-materiálu nemá negativní vliv na index stárnutí atd.

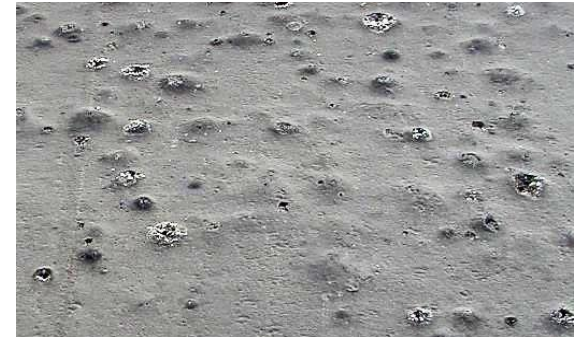
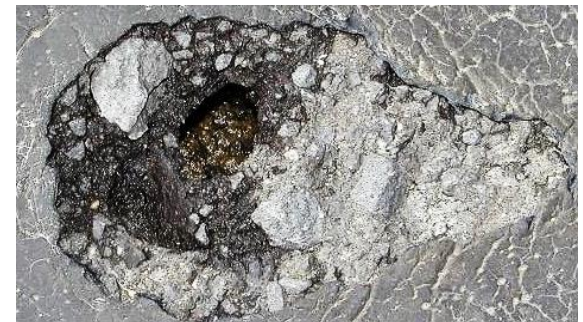
- ➔ Přečerpávací elektrárna v pohoří Jeseníky → 1995
- ➔ Kolísání hladiny vody
- ➔ Konstrukce → Asfaltový mastix 2 mm
 - Těsnící AC 0/16 80 mm
 - Podkladní AC 0/16 60 mm
- ➔ 4 roky po zahájení používání → poruchy
- ➔ 2007 Celková oprava těsnění odfrézováním
- ➔ Opakování poruch po opravě
- ➔ Poruchy ve formě puchýřků vyplněných vodou → účinky tepla 60°C a mrazu → kaverny

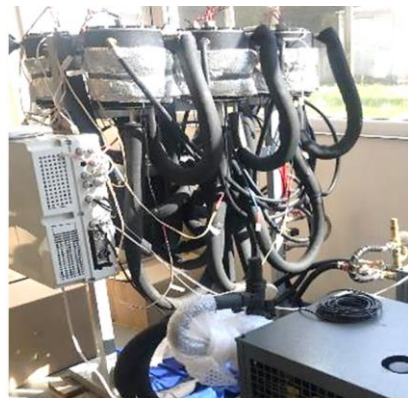
- ➔ Původní materiál čedič, jednoznačná příčina poruch nenalezena
- ➔ Čedič obsahuje zeolit, který může uvolňovat vodu
- ➔ 2007 oprava těsnění CH-WALO, použita droba → stejné poruchy vysvětlení poruch WALO → puchýře jako u litého asfaltu nepravděpodobné → poruchy jsou odshora dolů
- ➔ Projekt TAČR → výroba zařízení na provádění funkčních zkoušek → simulace cyklování v létě i zimě

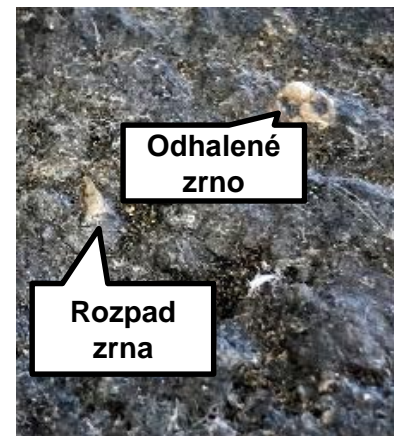
- ➔ Zkoušení souvrství vyrobeného laboratorně podle receptur WALO
- ➔ Segmentový zhutňovač → těsnící vrstva hutněna na/pod mezerovitou vrstvou
- ➔ Vývrty souvrství 150 mm → zkušební zařízení, 100 mm → M %, ITS
- ➔ Vývrty opatřeny vrstvou mastixu → 84 letních cyklů, 314 zimních cyklů
- ➔ Posouzení stavu povrchu těles po odstranění mastixu a dalším cyklování

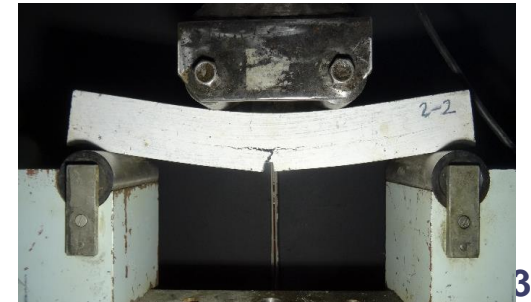
- ➔ Čtyřbodový ohyb → únavová zkouška s dotvarováním
- ➔ Zatížení silou 350 N, frekvence 10 Hz, 4PB
- ➔ Konec zkoušky → max. průhyb 30 mm nebo lom
- ➔ Pro vyhodnocení → digitální korelace obrazu

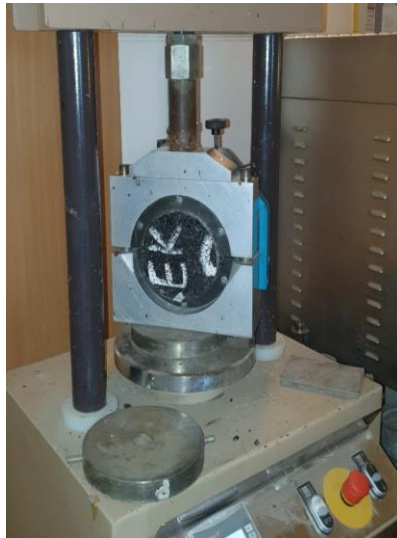
- ➔ Popsány v ČSN EN 12697-48
- ➔ A. Smykové zkoušky / torzní zkoušky – nejčastěji Leutnerův test (vývrty)
- ➔ B. Tahové zkoušky

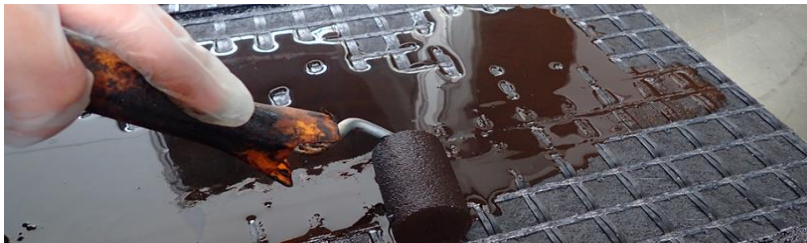
- ➔ Směsi pro desky → ACO 11 s nemodif. asfaltem
- ➔ Desky 300 x 500 mm hutněné v laboratoři, tloušťka 30 – 40 mm
- ➔ Spojovací materiály → výztužné mříže – 2 druhy nebo geokompozit
- ➔ 4 druhy emulzí → A: 60 % nemodif., B, C, D: 50 %, 60 %, 70 % modif.
- ➔ Vyztužené - zbytkové pojivo vždy 0,6 kg/m², nevyztužené 0,25 kg/m²
- ➔ Povrch spodní desky – hladký / frézovaný
- ➔ Vliv míry zhutnění horní obrusné vrstvy 95 – 102 %

- ➔ Použití samolepící výztužné mříže zlepšuje spojení vrstev
- ➔ Vyšší smykové pevnosti se dosáhne s emulzí s vyšším obsahem pojiva (70 %) → asfaltová emulze nestéká z povrchu
- ➔ U nevyztužených spojů se pozitivně projevuje frézování – zaklínění zrn
- ➔ Při míře zhutnění desek nad 97 % → splnění minimálních požadavků na pevnost
- ➔ Lze dosáhnout spojení vrstev i nejsilnější sklovláknité geomříže a geokomp.
- ➔ Prokázána odolnost proti trhlinám na okrajích vozovek s malou únosností
