## Životnost obrusných vrstev z hlediska protismykových vlastností.

Leoš Nekula, Měření PVV

28. – 29. listopadu 2017, České Budějovice

# AV '17 KONFERENCE ASFALTOVÉ VOZOVKY 2017

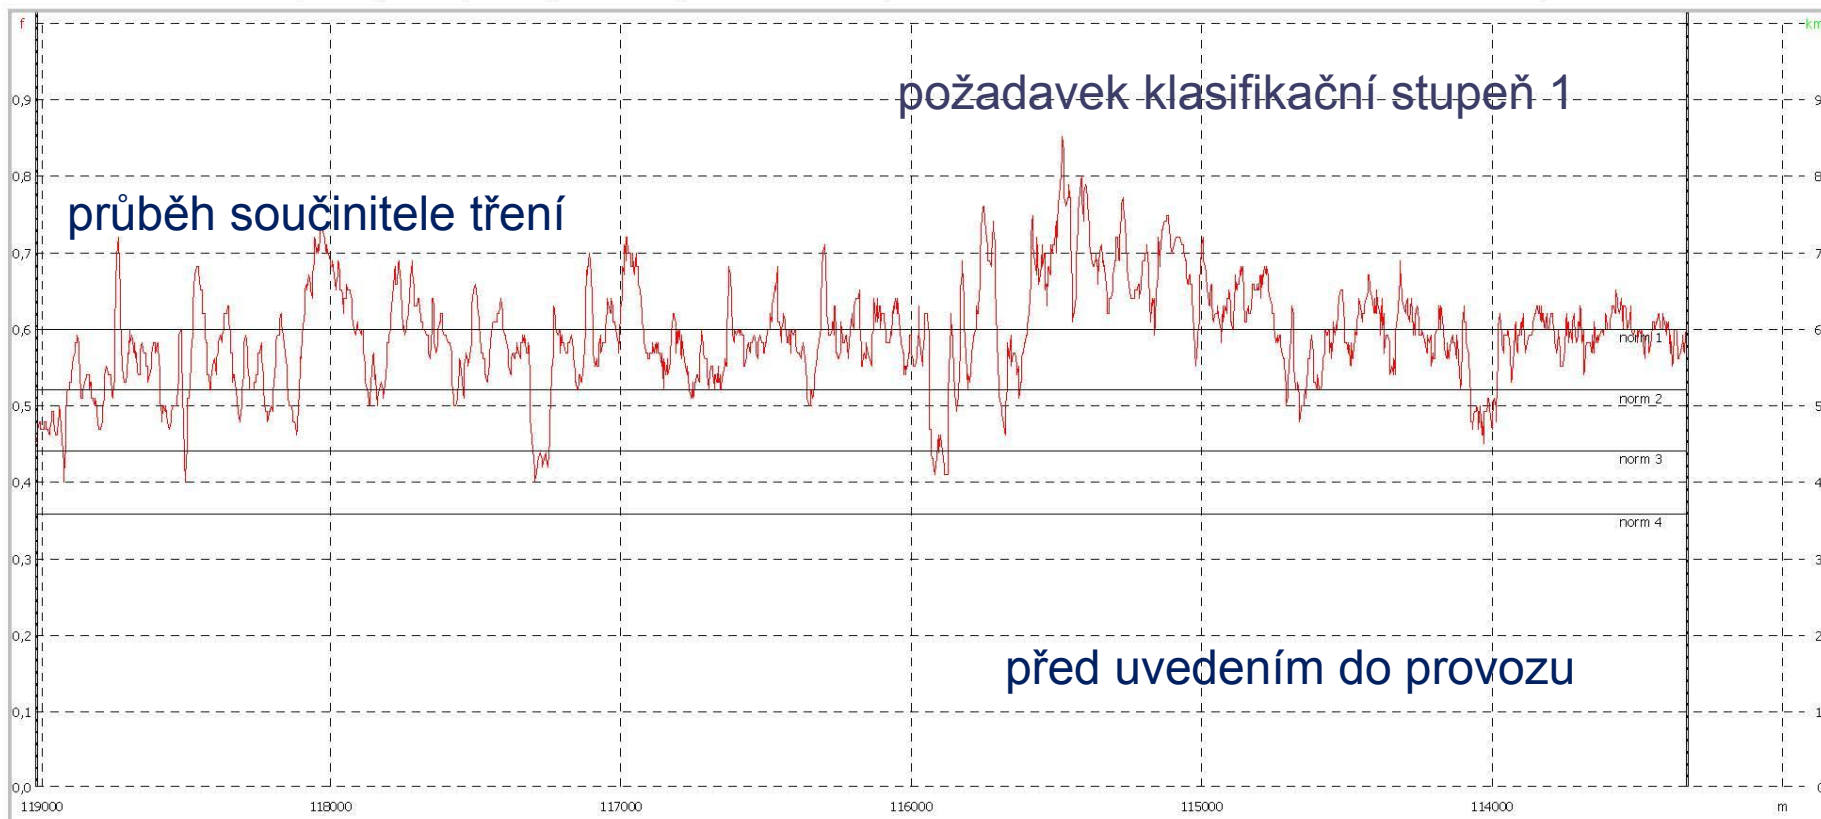
## Diagram závislosti $f_p$ na ujeté dráze

Měřeno zařízením TRT dne 08.08.2017  
Oprava na teplotu 0,00

Modernizace D1, úsek 15, Jihlava - V. Beranov, levý jízdní pás, rychlý pruh: km 119,023 » 113,324  
povrch CBK s obnaženým kamenivem, položen 2017  
Polojasno 24 °C, vozovka 32 °C  
Při měření nebylo splněno ustanovení čl. 4.1 ČSN 73 6175 a čl. 4.1 + 4.2 ČSN 73 6177,  
proto jsou výsledky měření jen orientační (viz. čl. 4.4 ČSN 73 6175 a čl. 4.3 ČSN 73 6177)

Dráha 119023÷113324m Průměr: součinitel tření 0,59±0,07 rychlost 60km/h

- ➔ před uvedením do provozu není možné zajistit čistotu měřeného nového povrchu, zvláště na stavbách jako např. modernizace D1
- ➔ přesto je měření před uvedením do provozu stále požadováno
- ➔ důsledkem je měření míry znečištění povrchu vozovky a nesplnění požadavku na přejímku prací
- ➔ ve zprávách a protokolech z měření je uvedeno upozornění, že výsledky měření jsou jen informativní, protože nebylo splněno ustanovení ....
- ➔ je zřejmé, že tato upozornění TDI nechte a z výsledků měření dělá ukvapené závěry (od srážky z ceny až po vybourání ohrusné vrstvy)
- ➔ na druhou stranu, když měření po uvedení do provozu skutečně nesplní požadavek na přejímku prací, hodnocení je až klasifikačním stupněm 4 – 5 a je doporučeno umístění dopravních značek, tak TDI s takovým opatřením nesouhlasí.

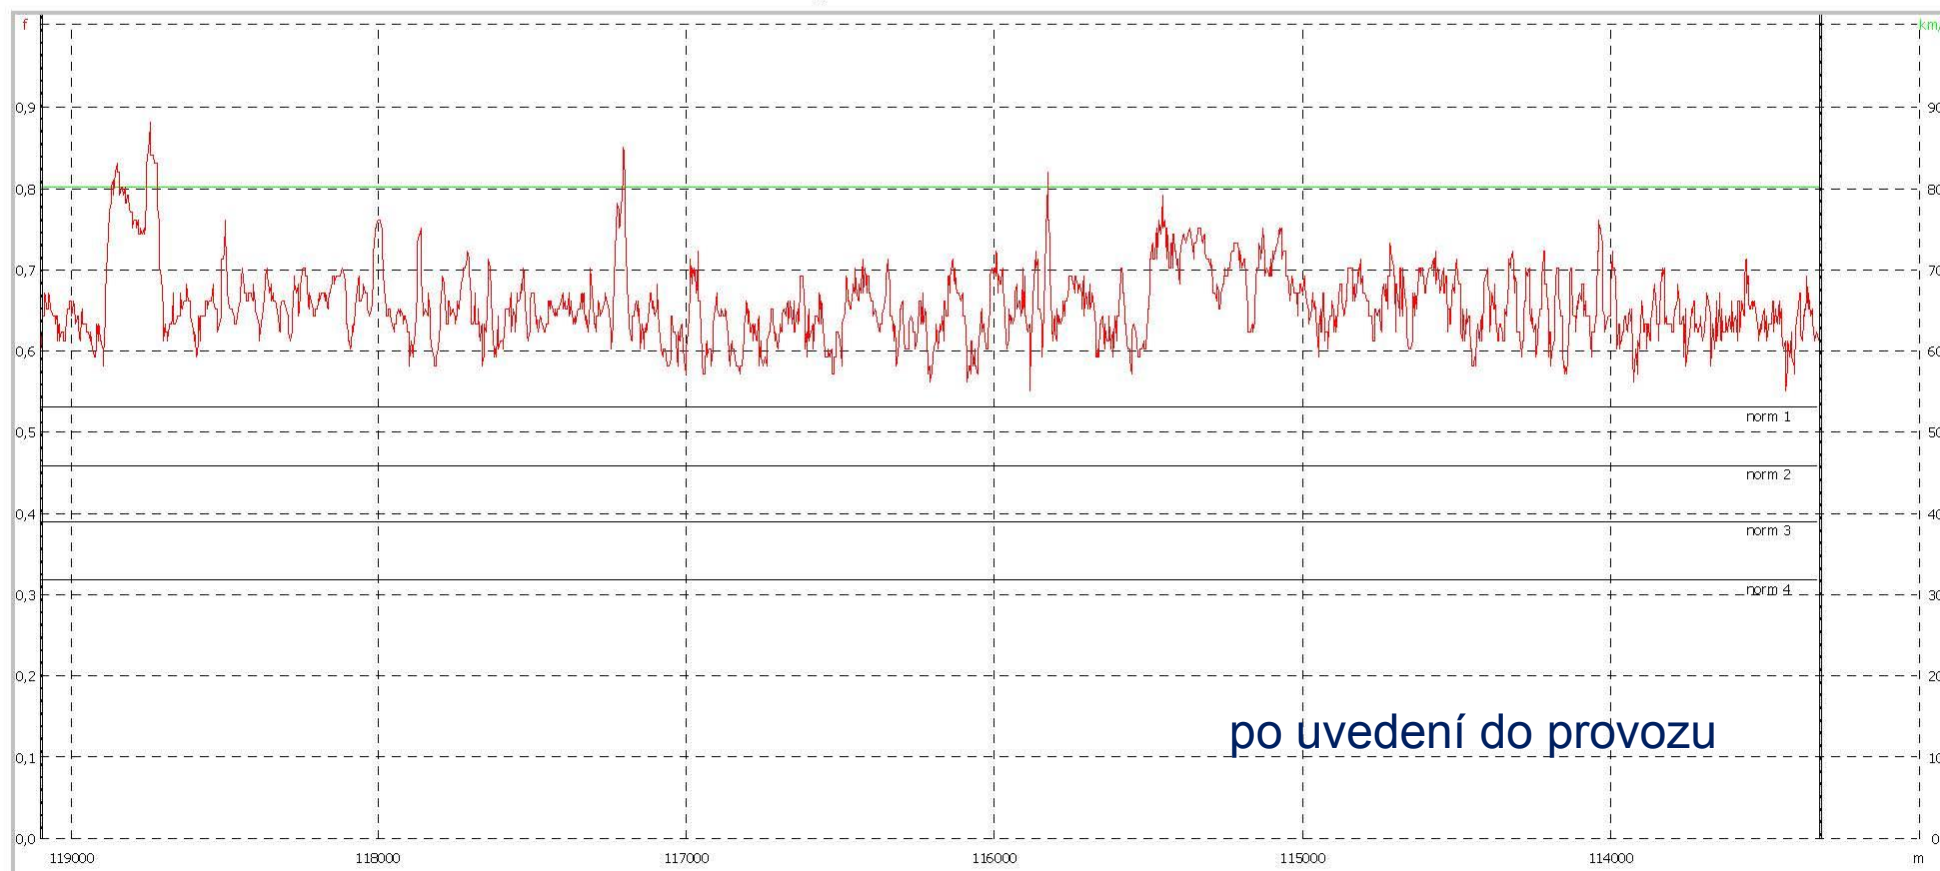
## Diagram závislosti $f_p$ na ujeté dráze

Měřeno zařízením TRT dne 04.09.2017  
Oprava na teplotu 0,00

Modernizace D1, úsek 15, Jihlava - V. Beranov, levý jízdní pás, pomalý pruh: km 119,100 » 113,320  
povrch CBK s obnaženým kamenivem, položen 2017  
Polojasno 20 °C, vozovka 28 °C

Dráha 119100÷113320m Průměr: součinitel tření  $0,65 \pm 0,05$  rychlost 80km/h
