# prezentace **ŘSD**

**Ing. Jiří Hlavatý, Ph.D.**

**ředitel Úseku kontroly kvality staveb**

## **KONFERENCE ASFALTOVÉ VOZOVKY 2019**

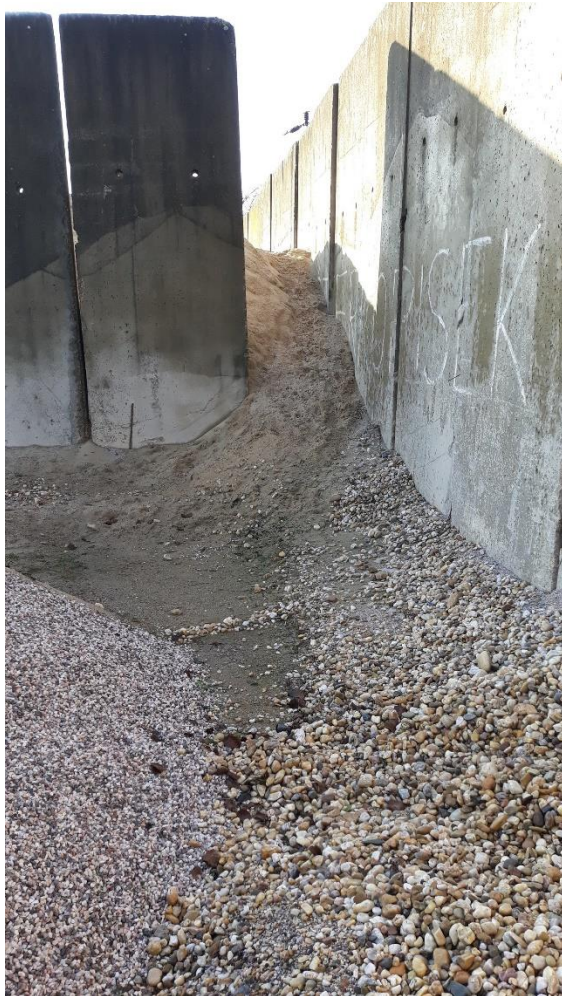
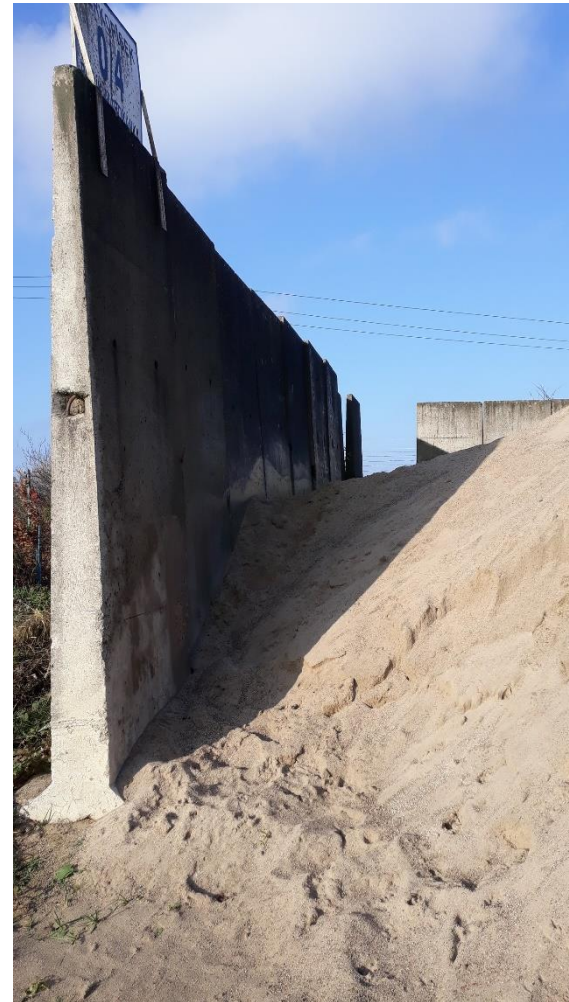
Letošní fotografie:

- mísení jednotlivých frakcí kameniva
- chybějící část ohrazení skládky (1 grefa chybí)
- skládkování „ve vodní lázni“

Za uplynulé 4 roky se výrazně zlepšil stav skládkování kameniva na obalovnách, věnuje se větší péče řádnému vyasfaltování či vybetonování skládkovacích plochy.

Někde byly opraveny po léta se rozpadající dělicí stěny. Ale stále ještě není vše v pořádku.
